Matthias Hageböck

Schadenserhebung und Auftragszusammenstellung

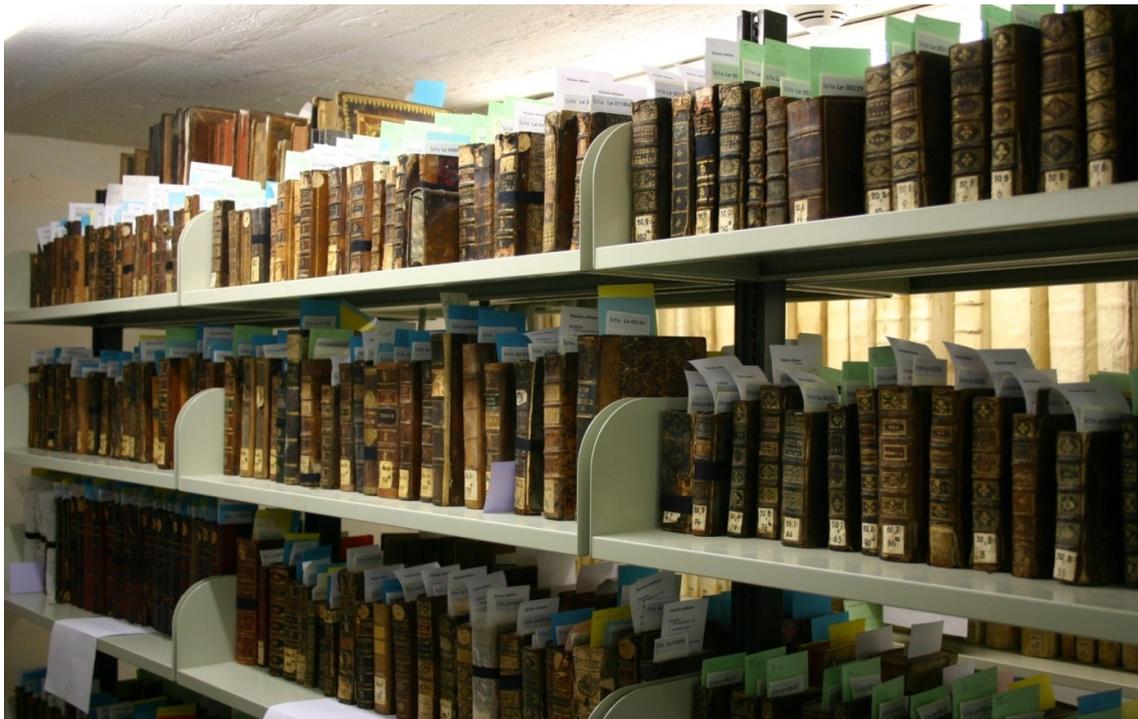
Abbildung 4: Klassifizierte Ledereinbände im Sondermagazin für brandgeschädigte Bücher. Farbige Zettel markieren Bücher mit gleichartigen Schäden, die anschließend in Auftragspakete zusammengefasst und in einzelne Lose aufgeteilt werden. Foto: KSW/HAAB.
