## Hinweise zur qualitätsgerechten Planung und Ausführung von Estrich- und Fußbodenkonstruktionen im Wohn-, Gesellschafts- und Industriebau

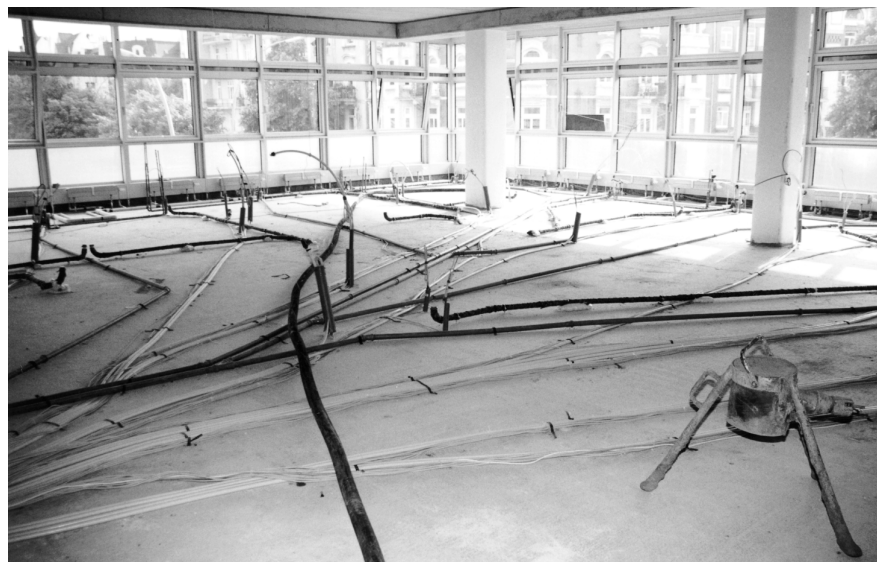
Bild 3 Rohrwirrwarr auf der Betonplatte [6]

Wer Theorie und Praxis kennt, wird z. B. die Unsitte von Rohrverlegungen auf Bodenplatten mittlerweile „schätzen gelernt“ haben.

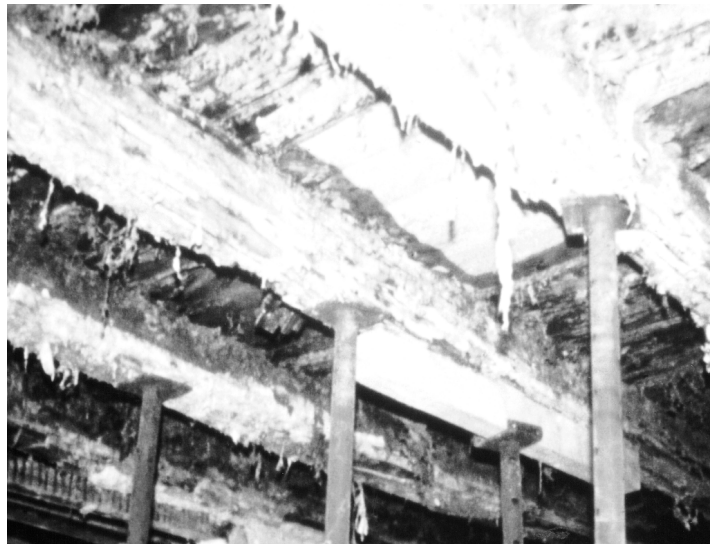
Bild 5 Vom Hausschwamm befallene Holzbalkendecke [11]

Auf die Bohlen einer bestehenden Holzbalkendecke wurde ein Calciumsulfatfließestrich auf einer thermisch verschweißten Schrenzlage aufgebracht. Den unterseitigen Abschluss der Holzbalkendecke bildete eine abgehängte Decke. Nach wenigen Monaten der Nutzung wurde Hausschwammbefall festgestellt. Beim Öffnen der Konstruktion stellte sich heraus, dass der gesamte Zwischenraum im Bereich der Holzbalken von dem Pilz überwuchert war. Die Konstruktion konnte nicht saniert werden, weshalb keine andere Lösung blieb, als eine komplett neue Tragkonstruktion einzuziehen. Die Kosten gingen in die Hunderttausende. Was hatte der Planer des Bauwerks übersehen?

Die Schrenzlage auf den Bohlen soll dazu dienen, dass der dünnflüssige Fließestrich nicht in die Holzkonstruktion eindringt, da er dort evt. zu Quellungen führen könnte. Andererseits stellte sie aber auch eine Dampfsperre mit bremsender Wirkung mit einem  $s_d$ -Wert von mindestens 20 m dar. Da sich unterhalb der Holzbalkendecke Feuchträume befanden, wiesen diese naturgemäß eine hohe Luftfeuchtigkeit auf. Damit lag ein Wasserdampfpotenzialunterschied zwischen unten und oben vor, wobei die Situation wahrscheinlich durch Konvektionsvorgänge zusätzlich negativ beeinflusst wurde. Die mit Wasserdampf angereicherte Luft stößt an die Schrenzlage und kann diese wegen ihrer hohen wasserdampfdiffusionsäquivalenten Luftschichtdicke nicht durchdringen. Dadurch reichert sich die Luftfeuchtigkeit unterhalb der Schrenzlage – also innerhalb der Holzbalkenkonstruktion – auf Werte zwischen 80 und 95 % an. Es entstehen ideale Voraussetzungen für Pilzwachstum.
